Neue Betrachtungen über die alte evang. Kirche in Dudweiler von 1738

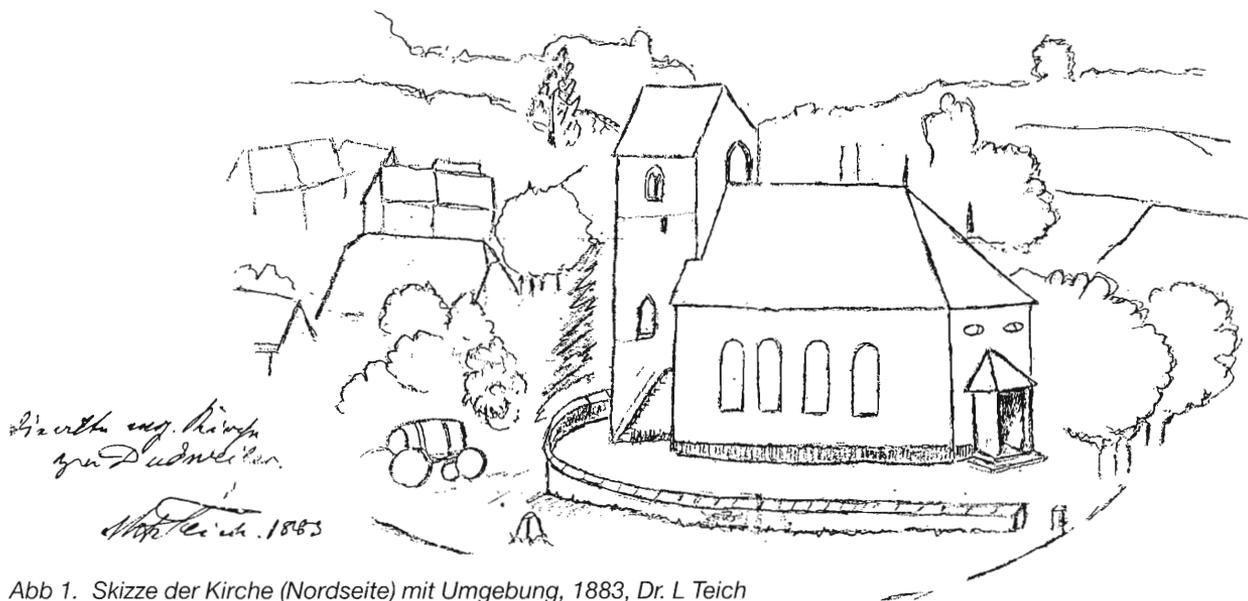
Abb 1. Skizze der Kirche (Nordseite) mit Umgebung, 1883, Dr. L Teich

Der Anlaß zu den neuerlichen Überlegungen zum Aussehen ist die im Kirchenarchiv befindliche Handskizze von 1883 (Abb. 1). Wahrscheinlich wurde sie von Dr. med. Ludwig Teich²⁾, dem Schwiegersohn von Pfarrer G. Brandt (1808 – 1883) angefertigt, aber bis heute nicht veröffentlicht. Die Darstellung der Kirche an ihrem Standort auf der erhöhten Landzunge zwischen Winterbach und Sulzbach scheint authentisch zu sein. Ebenso richtig

ist die die Kirche bogenförmig umgebende Friedhofsmauer mit dem schräg abfallenden Weg zu den tiefer liegenden (heute aufgefüllten) wirtschaftlich genutzten Flächen. Auch bei den im Hintergrund angedeuteten Häusern könnte es sich um die Gebäude auf dem Bubbesberg handeln. Somit wäre die Skizze eine wertvolle und erfreuliche Ergänzung der bisher bekannten Dokumentation. Gleichzeitig ergeben sich aber dadurch neue Fragen und Unstimmigkeiten gegenüber den bisherigen Darstellungen.

Besonders bei der Anzahl der Fenster im Kirchenschiff (drei oder vier) unterscheiden sich die – zeitlich auseinanderliegenden – Darstellungen. Auch wird das Schutzdach über der Eingangstür erstmalig aus dieser Skizze ersichtlich.

Die Skizze von 1883 (Abb. 1) ist die älteste bildliche Quelle. Die Darstellung zeigt die Nordseite der alten Kirche. Bisher war nur ein Foto der Südseite (vor dem Abriß) von 1908 bekannt (Abb. 2). Die im Längsschiff sichtbaren drei Fenster wurden in allen späteren Betrachtungen als zutreffend angesehen. Auf der erwähnten Skizze sind jedoch vier Fenster dargestellt. Da der Zeichner das Objekt noch real vor Augen hatte, ist die Zeichnung als authentisch anzusehen. Diese Annahme wird durch eine andere Zeichnung bestätigt (Abb. 3). Da dieselbe aber weder Datum noch Urheber aufweist, kann man sie nur anhand einiger Merkmale einordnen, z. B. der bogenförmigen Friedhofsmauer, dem Weg hinunter zu den Wiesen, der gemauerten Außentreppe am Turm zur Empore und der Wuchs und Standort der Bäume um die Kirche.

Es liegt deshalb nahe, dass sie um 1870 oder etwas später erstellt wurde. Allerdings ist die dargestellte Vier-Fenster-Anordnung nicht konform mit derjenigen auf der älteren Skizze (Abb. 1).

Dort sind die vier Fensterachsen zum Turm hin verschoben, so dass von der westlichen Giebelwand bis zum ersten Fenster ein größerer Abstand besteht. Der größere fensterlose Abstand ist aus bautechnisch-konstruktiven Gründen erklärlich, z. B. zur sicheren Auflage der Trägerkonstruktion für die verhältnismäßig große Empore oder für einen Treppensturz des Emporenaufganges. Zur Klärung dieser Frage kann evtl. ein Foto von 1902 (Abb. 4) hilfreich sein. Die Aufnahme wurde vom Neuhauser Weg aus gemacht, als das Haus Wiedemann an der Ecke Rathaus- und Sudstraße gebaut wurde. Auf der Fotografie ist durch eine Baulücke im Hintergrund die Kirche zu erkennen. Leider verdeckt eine vorspringende Dachecke des Hauses Strohfus einen Teil der Kirchen-Längsseite (Nordseite).

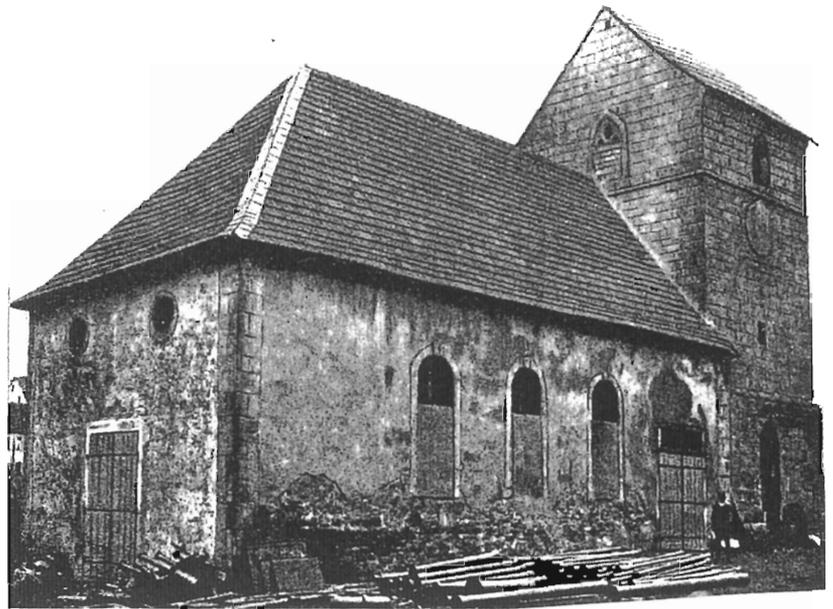
Abb. 2 Foto der Kirche (Südseite), 1908

Da auch durch die Zeichnungen keine Lösung der Fensterfrage möglich ist, schauen wir uns noch einmal das Foto von 1908 (Abb. 2) an. Bei

kritischer Betrachtung des Kirchenschiffes kann man zu dem Schluß kommen, dass an Stelle der später eingebauten Tür zwischen Schiff und Turm sich ein weiteres Fenster befunden hat.

Besonders deutlich läßt die sichtbar verputzte Stelle im Mauerwerk über der Tür auf das Vorhandensein eines früheren Fenster-
rundbogens schließen.

Diese für die Südseite getroffene Feststellung kann man ohne weiteres auch für die Nordseite annehmen. Ein Vergleich mit der evangelischen Kirche in St. Johann, deren Entwurf, wie der für die Dudweiler Kirche, dem Baumeister Johann Jost Bager aus Idstein/Taunus zugeschrieben wird, zeigt, dass auch dort auf beiden Seiten des Langhauses je vier rundbogige geschlossene Fenster angeordnet sind^{1,3,4)}. Auch ist die jeweilige Vierfenstergruppe zum östlichen Abschluß hin verschoben. So ergibt sich von der Portalseite bis zum ersten Fenster ein größerer Abstand als zwischen den Fenstern untereinander. Die Ursache für die Ungleichheit der Anordnung mag dort wie in Dudweiler an dem Einbau einer verhältnismäßig großen hufeisenförmigen Empore liegen^{1,3,4)}. Anmerkung: Der durch Kriegseinwirkung total zerstörte Innenraum wurde neu gestaltet ohne Empore.

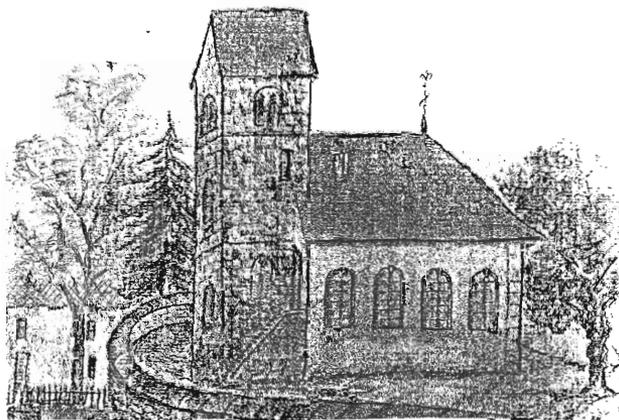
Abb. 3 Zeichnung der Kirche (Nordseite)

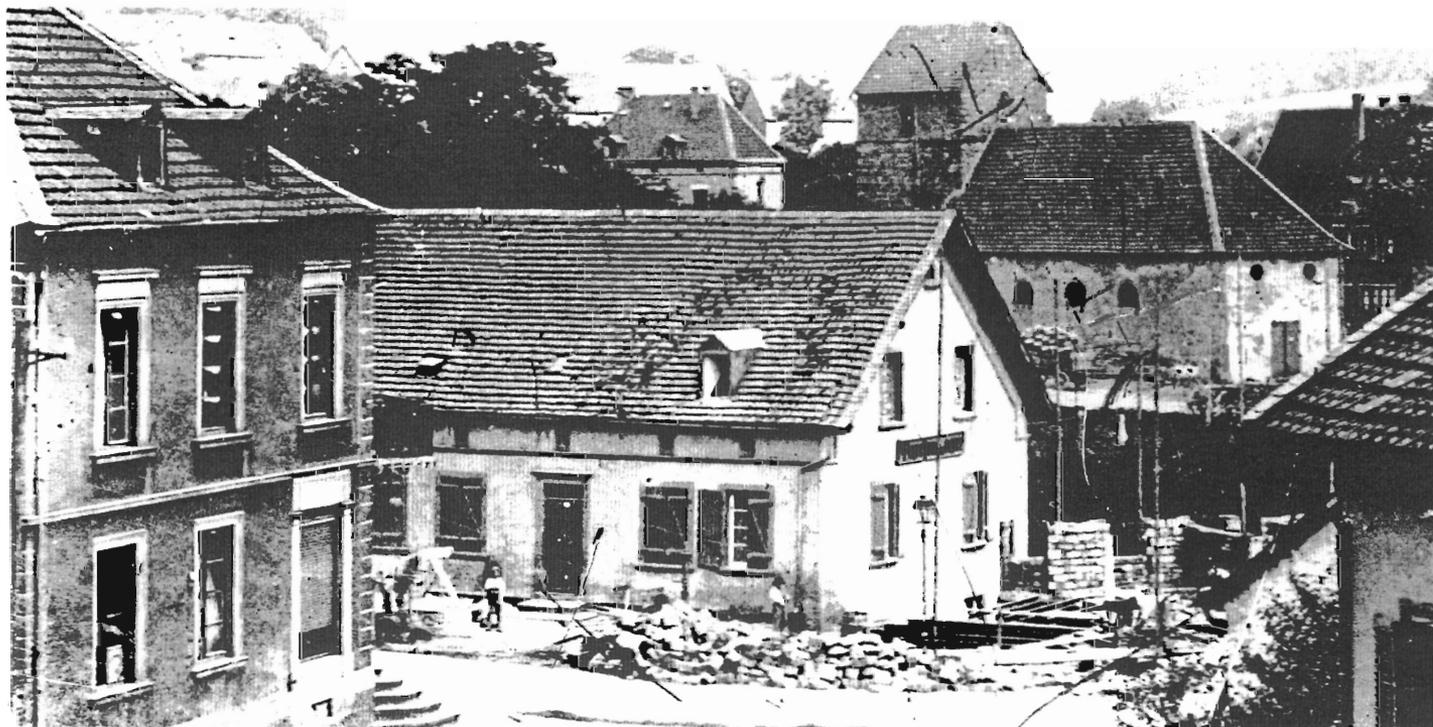
Abb. 4 Foto Häuserecke Rathaus-Sudstraße, 1902

Dadurch sind auch nur drei der teilweise zugemauerten Fenster sichtbar (Abb. 5). Eine weitere Zeichnung (entstanden um 1930) von Malermeister Ernst Schemmann⁵⁾ hätte evtl. zur Klärung beitragen können (Abb. 6). Aber das Gegenteil ist der Fall. Der Zeichner hat offensichtlich die schon oben genannte Zeichnung (Abb. 3) als Vorlage benutzt; denn das Kirchenschiff war 1908 bereits abgerissen. Verschiedene Einzelheiten der beiden Zeichnungen (Friedhofsmauer, abfallender Weg, markante Bäume neben der Kirche und die Häuserrückfronten der Saarbrücker Straße) stimmen überein. Die Fensterzahl und -anordnung dagegen sind offensichtlich frei gewählt. Schemmann legte drei Fenster fest und ordnete sie symmetrisch in die Mitte der Längsseite ein. Das ergibt für das Aussehen des Kirchleins ein schönes Bild, was aber nicht der Wirklichkeit entspricht.

- Abb. 3 Alte Evang. Kirche, ca. 1870, Nordseite, Archiv der ev. Kirchengemeinde Dudweiler, Faszikel B 22-6
- Abb. 4 Ecke Sudstraße – Rathausstraße mit Kirche, 1902, Archiv Stadtbezirk Dudweiler

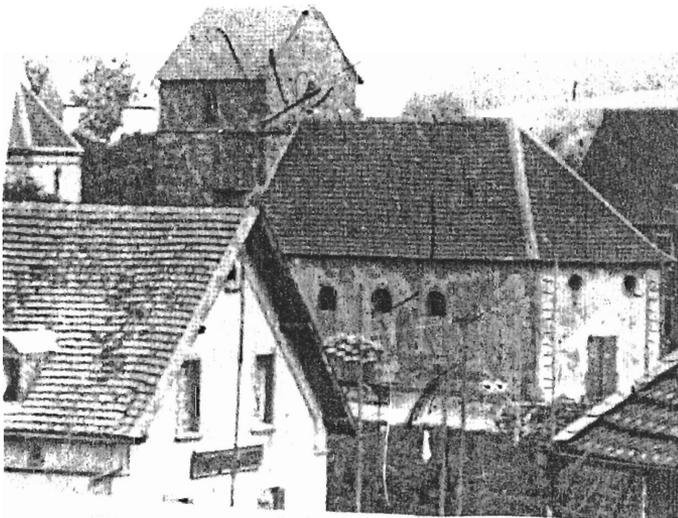
Abb. 5 Foto Ausschnitt von Abb. 4, Kirche Nordseite

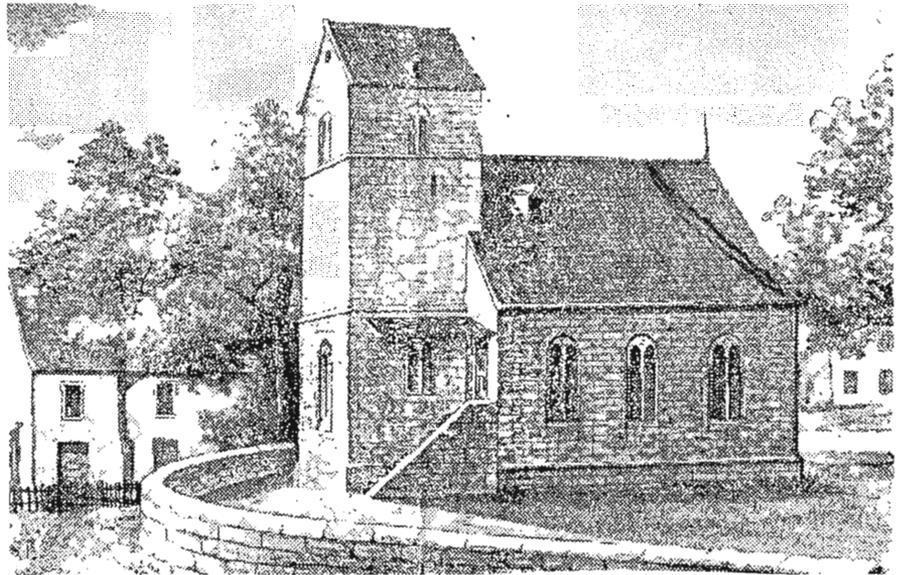
Abb. 6 Zeichnung Kirche Nordseite, E. Schemmann, ca. 1930

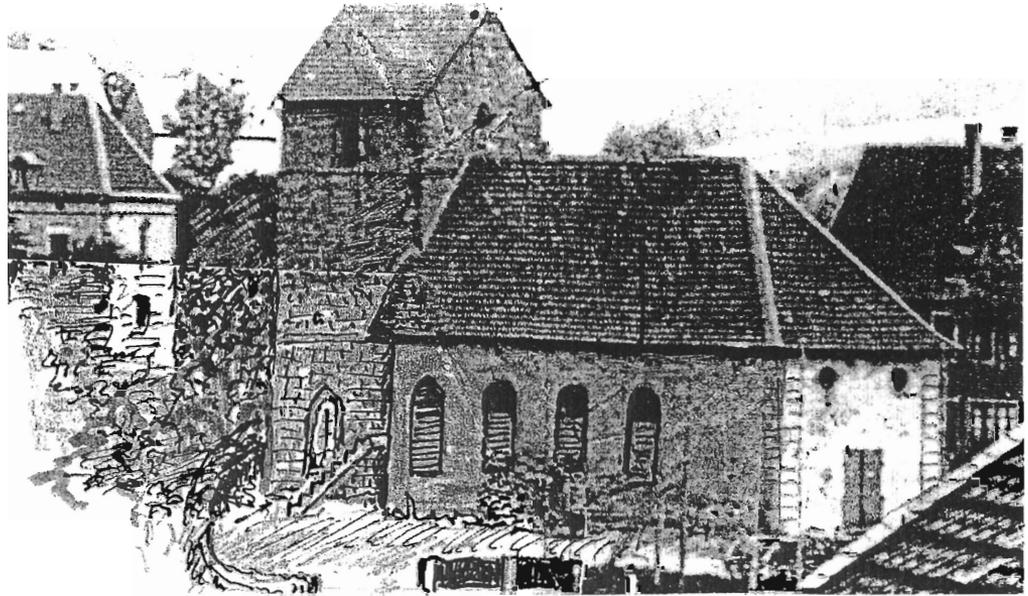
Abb. 7 Foto Kirche Nordseite,
Abb. 5 zeichnerisch verändert

Das zeichnerisch ergänzte Foto (Abb. 7) ist ein Rekonstruktions-Ver-such, der etwa der Darstellung auf der Skizze (Abb. 1) entsprechen dürfte.

Zusammenfassend lässt sich mit großer Wahrscheinlichkeit sagen, dass sich auf beiden Seiten des Kir-chenschiffes je vier Fenster befunden haben, die in Form und Anord-nung gleich waren.
